ANOMALIAS E ESTRATÉGIAS DE REABILITAÇÃO DE PAREDES EXTERIORES EM TIJOLO À VISTA

Dissertação submetida para satisfação parcial dos requisitos do grau de
MESTRE EM ENGENHARIA CIVIL — ESPECIALIZAÇÃO EM CONSTRUÇÕES CIVIS

JUNHO DE 2017

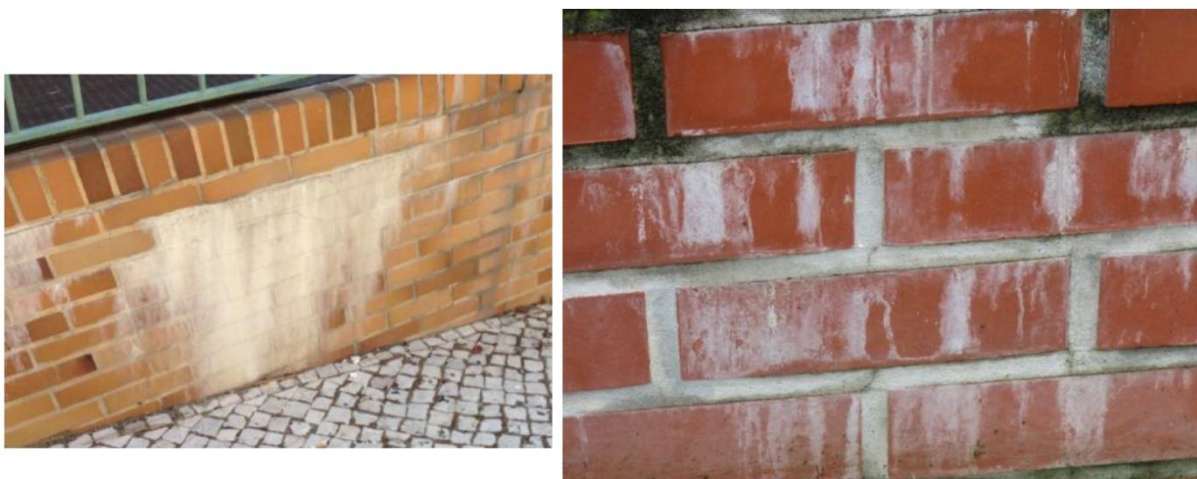
Figura 6.31 – Exemplos de eflorescências numa parede em tijolo com face à vista

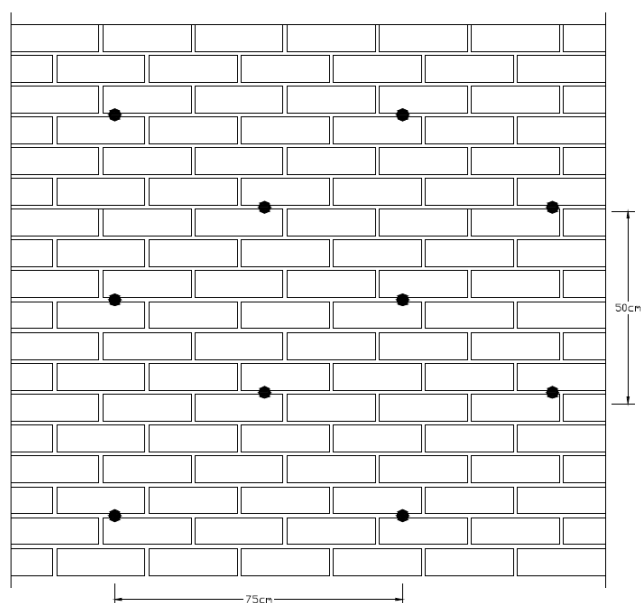
Figura 6.32 – Sistema recomendado de grampeamento [43]

- Demolir a zona afetada da parede em tijolo com face à vista;
- Remover toda a argamassa e tijolos degradados;
- Reconstruir a parede com um sistema de grampeamento adequado, tendo em conta os principais pontos seguintes (todos os procedimentos a ter em conta na realização do grampeamento foram já apresentados no ponto 5.3.6):
 - Grampos em aço inox com pingadeira;
 - 5 unidades por m² aplicados em quincôncio;
 - Colocação dos grampos com inclinação com o sentido do pano interior para o exterior;
 - Diâmetro mínimo dos grampos é de 4 mm.

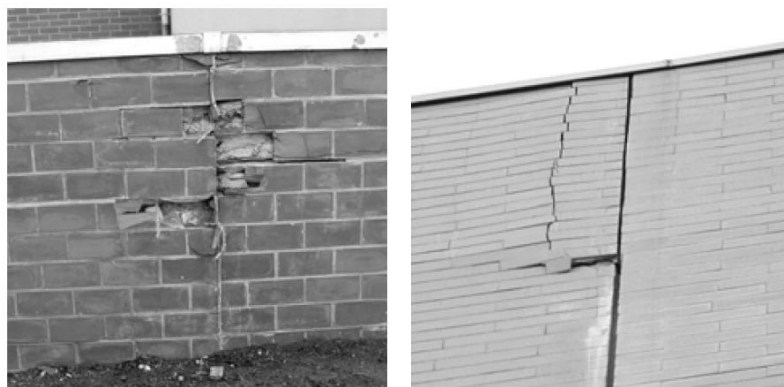
Figura 6.33 – Exemplos de deformação de junta de dilatação e consequente danificação dos tijolos adjacentes

Nestes casos, as estratégias de reabilitação podem seguir dois caminhos: em casos como o da figura 6.33, em que a quantidade de material danificado não é muito importante, pode-se proceder apenas à remoção dos tijolos e da argamassa danificada e substituí-los, com novo assentamento e eventualmente utilizando uma argamassa com outras características, como uma argamassa menos retrativa; por outro lado, se a quantidade de danos for relevante, deve-se demolir uma tira de parede, envolvendo a junta e proceder-se à reconstrução daquela zona da parede e refazendo a junta. Deve-se fazer um novo estudo da fachada onde se situa a anomalia, revendo a espessura e os materiais de preenchimento e vedação da junta, para que esta anomalia não se repita no futuro.

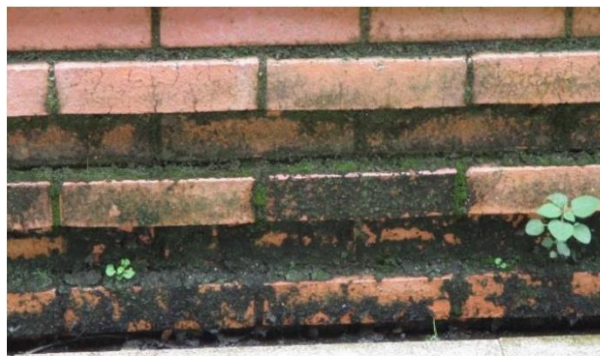
Figura 6.34 – Exemplo de presença de humidade ascensional em parede de tijolo com face à vista [62]

No caso das humidades ascensionais provenientes do solo por capilaridade, estas afetam as bases das paredes de tijolo com face à vista do piso térreo e numa altura variável. Esta água arrasta consigo compostos químicos, como dióxido de carbono e de enxofre ou óxido de azoto, e que quando penetram a parede originam reações químicas e acumulam estes sais, ficando estes visíveis na superfície das paredes. Além das eflorescências já estudadas no ponto 6.4.2, que são consequência da conjugação da existência de humidade com a presença de fissuração nas juntas ou nos tijolos, podem também surgir manchas de criptoflorescências e proliferação de microrganismos. Estas são as principais anomalias originadas pela presença de humidade que comprometem a qualidade estética das fachadas e provocam a degradação dos materiais, levando ao aparecimento de novas fissuras e novas humidades. Nestes casos, as estratégias de reabilitação passam por:

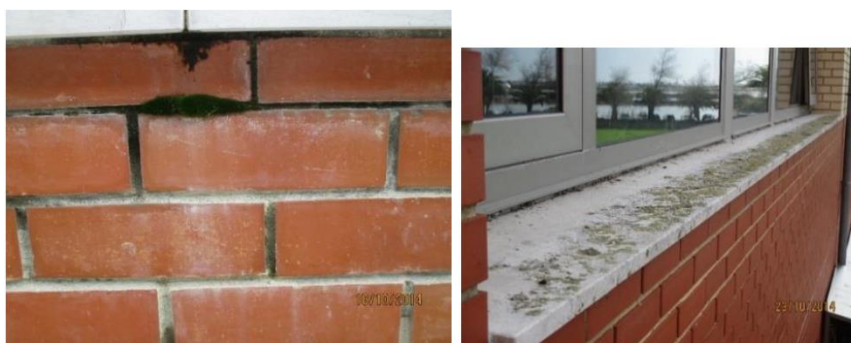
Figura 6.35 – Manchas de sujidade e proliferação de organismos em peitoris [62]

Os peitoris são superfícies horizontais e, assim sendo, acumulam sujidades que são posteriormente arrastadas pela água da chuva até escorrerem pela fachada. As manchas de sujidade correspondem aos percursos preferenciais para essas escorrências, estas que quando em abundância provocam o aparecimento de microrganismos e de eflorescências. As técnicas de reabilitação nestes casos para por:

Uma anomalia também muito frequente devida à humidade é o aparecimento de manchas de sujidade e proliferação de organismos associadas a escorrências nas zonas da fachada sob os peitoris dos vãos exteriores (figura 6.35).

- Apenas eliminar as manifestações das anomalias, realizando a limpeza dos peitoris e das zonas da fachada por onde a água escorreu;
- Efetuar a limpeza da fachada e eliminar a origem, ou seja, aplicar-se um novo peitoril que evite estas escorrências. O peitoril deve ter as seguintes características:
 - Pingadeira devidamente dimensionada;
 - Inclinação suficiente;
 - Bandas laterais;
 - Projeção lateral suficiente.

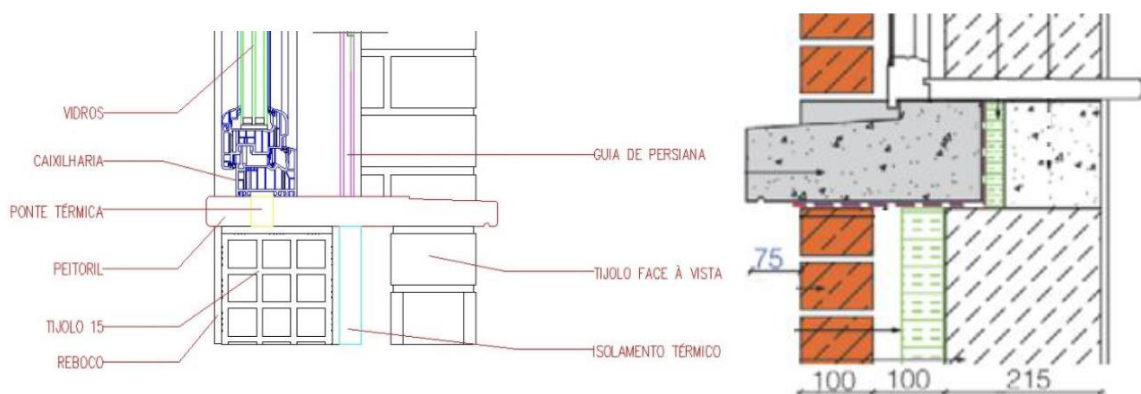
Figura 6.36 – Cortes de zona de vão com peitoril bem dimensionado [62]

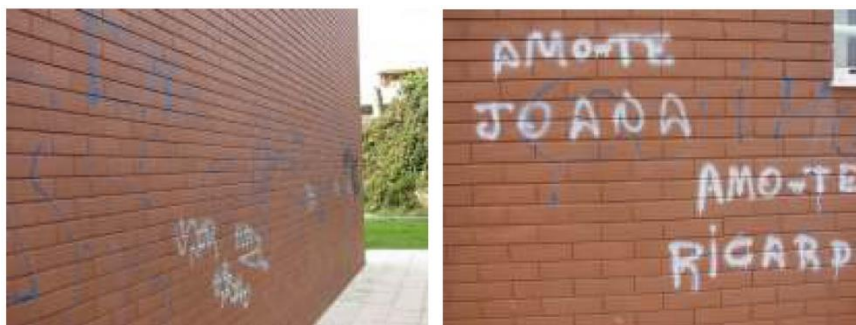
Figura 6.38 – Exemplos de danificação estética de parede com tinta

- Escolha inadequada das peças cerâmicas em função das necessidades funcionais, podendo originar o desgaste da superfície, facilitando a retenção de sujidades;
- Ataque químico por derramamento ou utilização de produtos de limpeza agressivos/inadequados. Substâncias ácidas como o vinagre, sumo de limão ou o vinho tinto e líquidos oleosos como o azeite ou até mesmo como o café e as tintas atacam as peças cerâmicas, principalmente as que têm a superfície desgastada;
- Pinholes, crateras, pintas e manchas, ou seja, pequenas imperfeições na superfície do tijolo, decorrentes dos materiais e do processo de fabrico. Os pinholes e crateras podem ser sentidos através do tato e facilitam a retenção e acumulação de sujidades. As pintas e manchas são parte integrante do corpo cerâmico. Ambas são impossíveis de remover.
